**Identificación y caracterización de riberas degradadas.**

**Realización de un estudio de identificación y caracterización de riberas degradadas. Identificación y caracterización de especies exóticas invasoras.**

**PARTE 1: IDENTIFICACIÓN Y  
CARACTERIZACIÓN DE RIBERAS  
DEGRADADAS.**

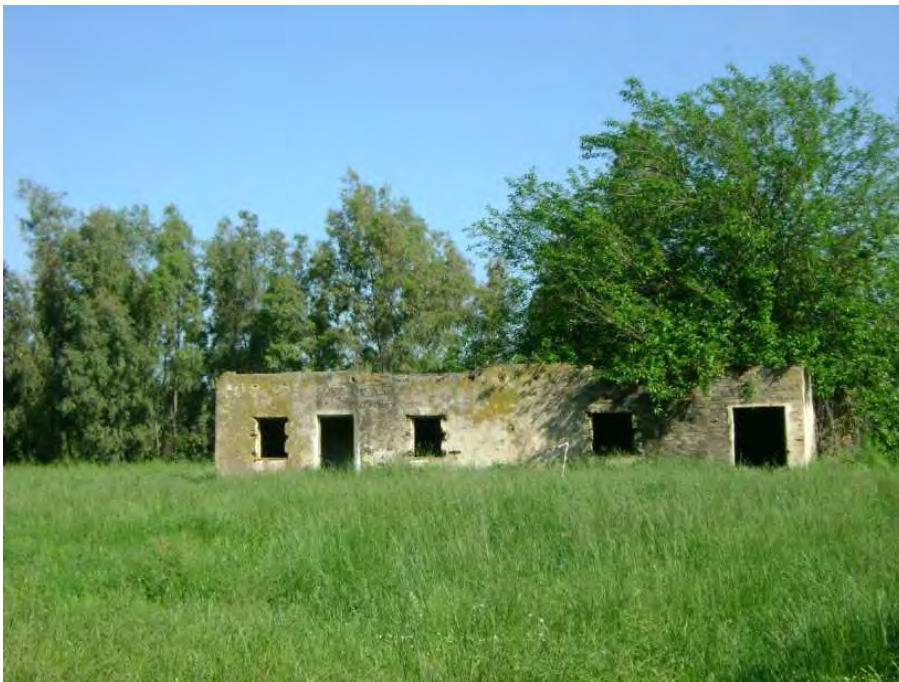
Figura 12. Fotografía del tramo 2 que muestra edificaciones abandonadas en zonas aledañas al río. Fuente: Depaex

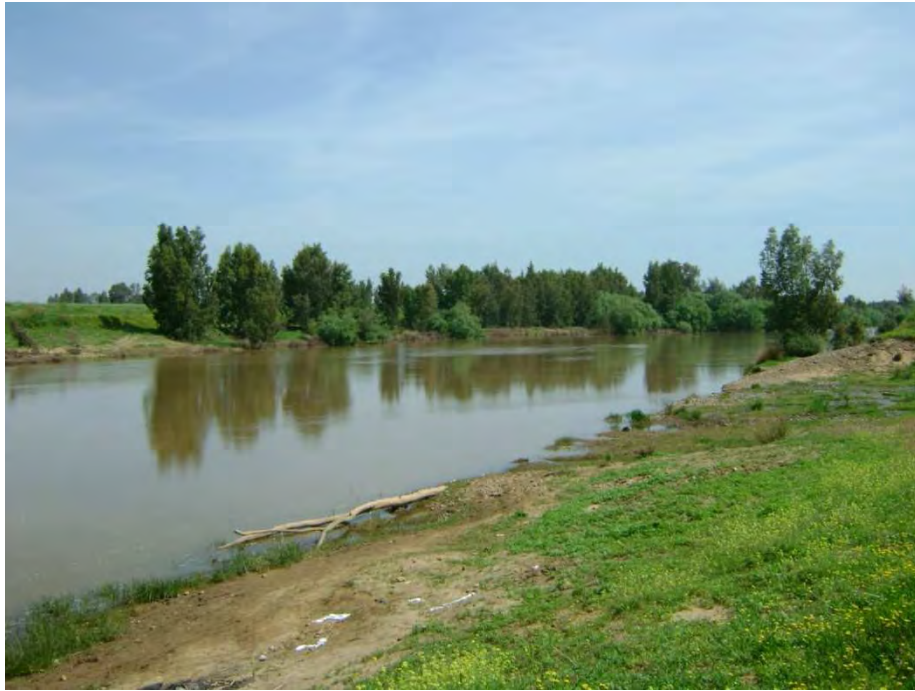
Figura 26. Fotografía del tramo 7 mostrando las orillas desnudas. Fuente: Depaex

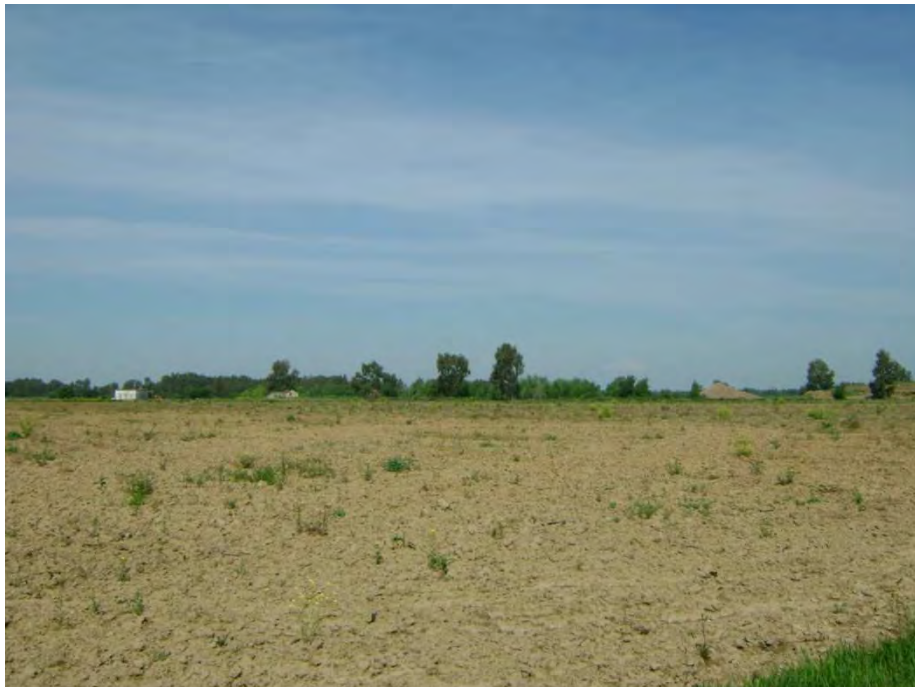
Figura 27. Fotografía del tramo 7 con la gravera al fondo. Fuente: Depaex

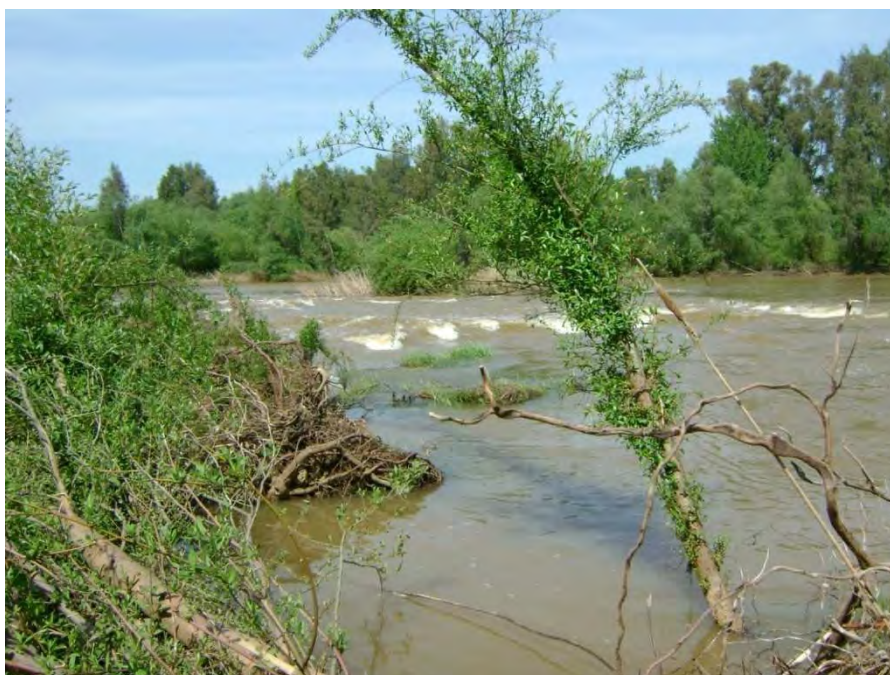
Figura 29. Fotografía del tramo 8 con una zona de rápidos que hace sugerir la posible presencia de un azud. Fuente: Depaex

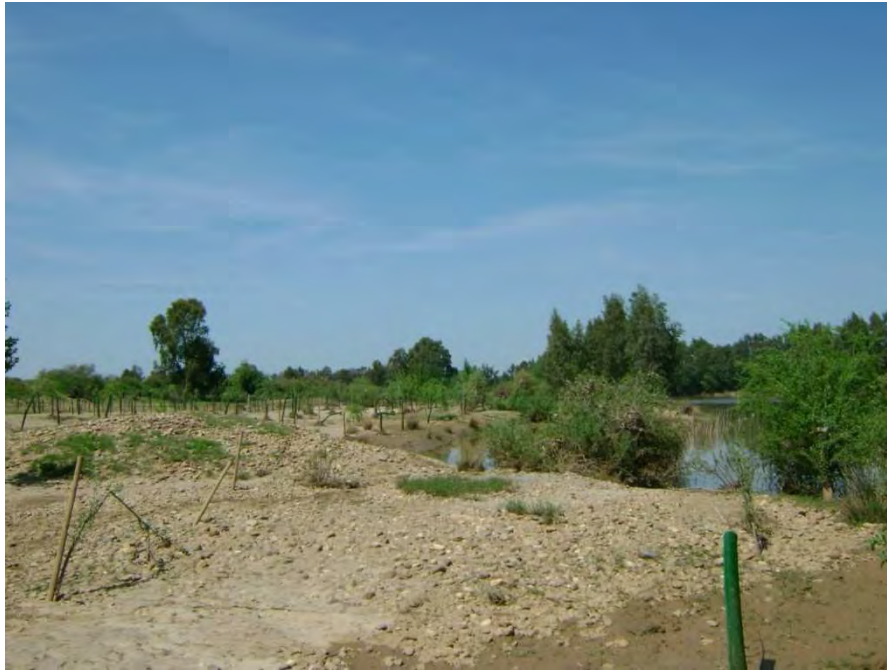
Figura 38. Fotografía del tramo 11, mostrándonos los tocones rotos de las recientes repoblaciones. Fuente: Depaex

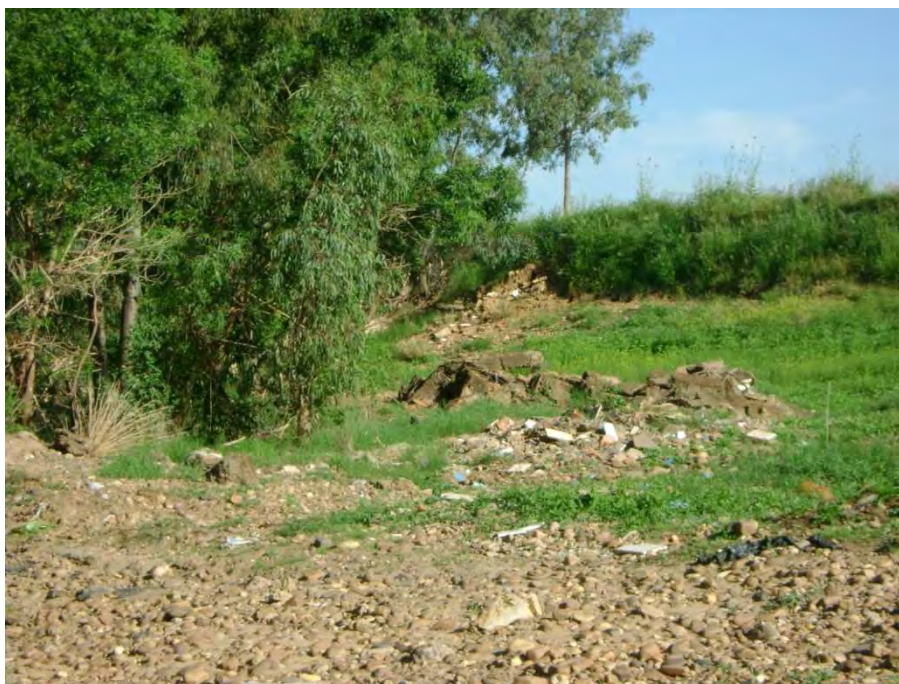
Figura 51. Fotografía del tramo 15, con unos vertidos de escombros. Fuente: Depaex

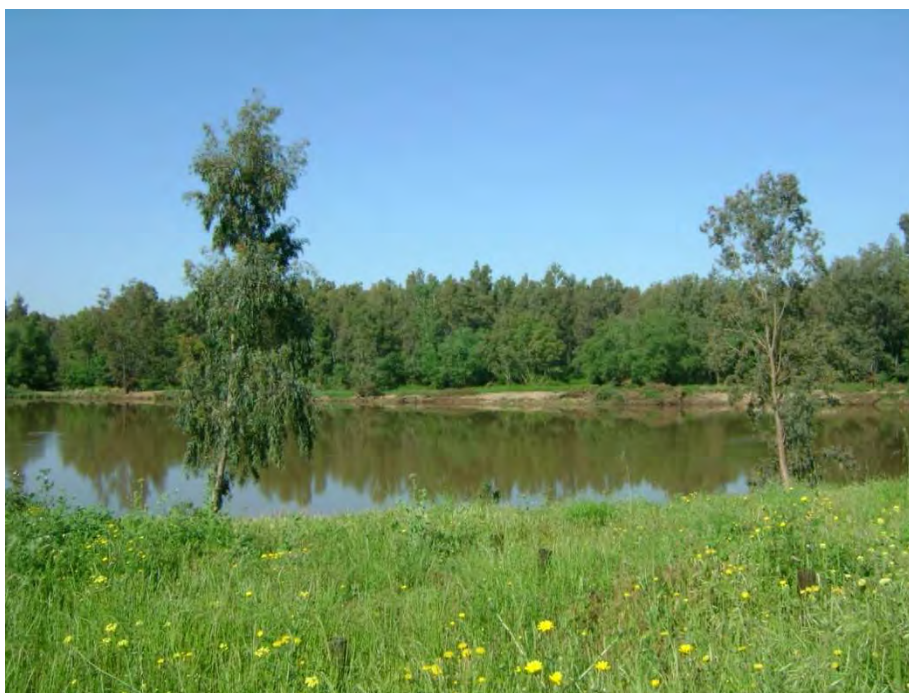
Figura 53. Fotografía del tramo 16. Como puede verse, la orilla derecha está prácticamente desprovista de vegetación. Fuente: Depaex

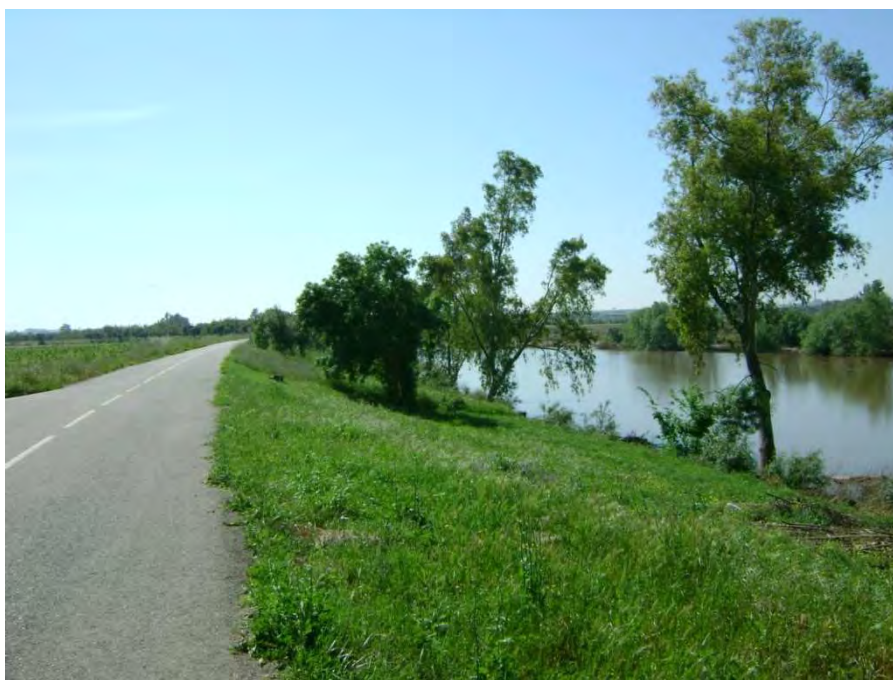
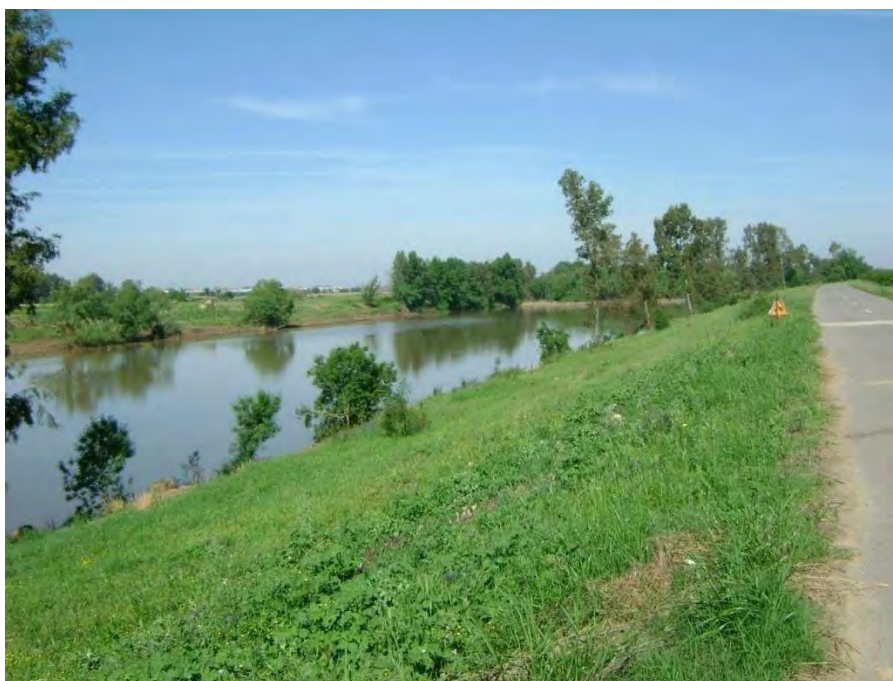
Figura 65. Fotografía del tramo 20 mostrando las orillas casi desnudas y la carretera de la CHG. Fuente: Depaex

Figura 66. Fotografía del tramo 20 mostrando las orillas casi desnudas y la carretera de la CHG. Fuente: Depaex

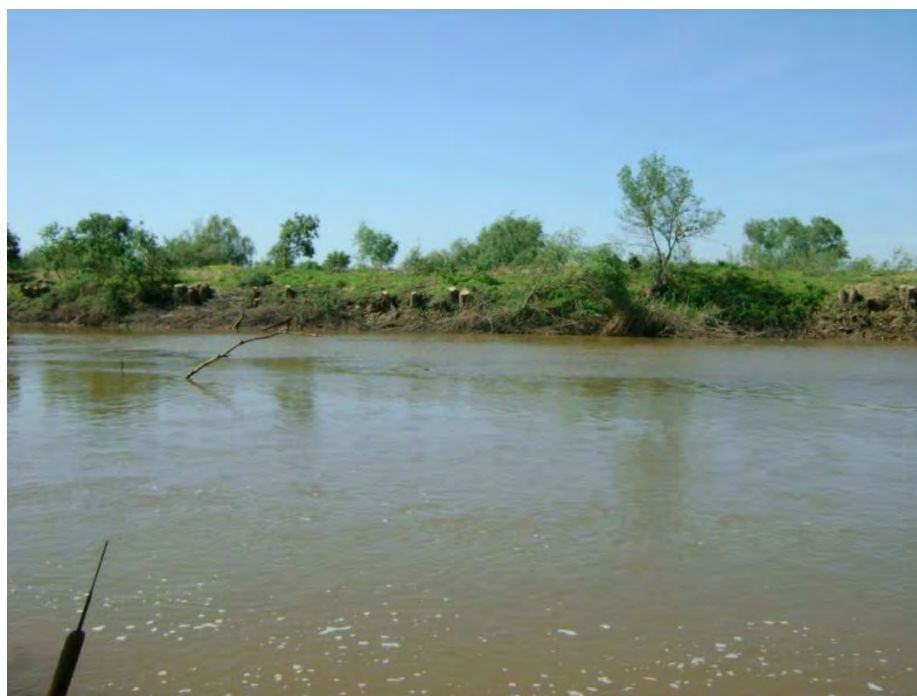
Figura 68. Fotografía del tramo 21 mostrando las orillas casi desnudas y restos de antiguos tocones. Fuente: Depaex

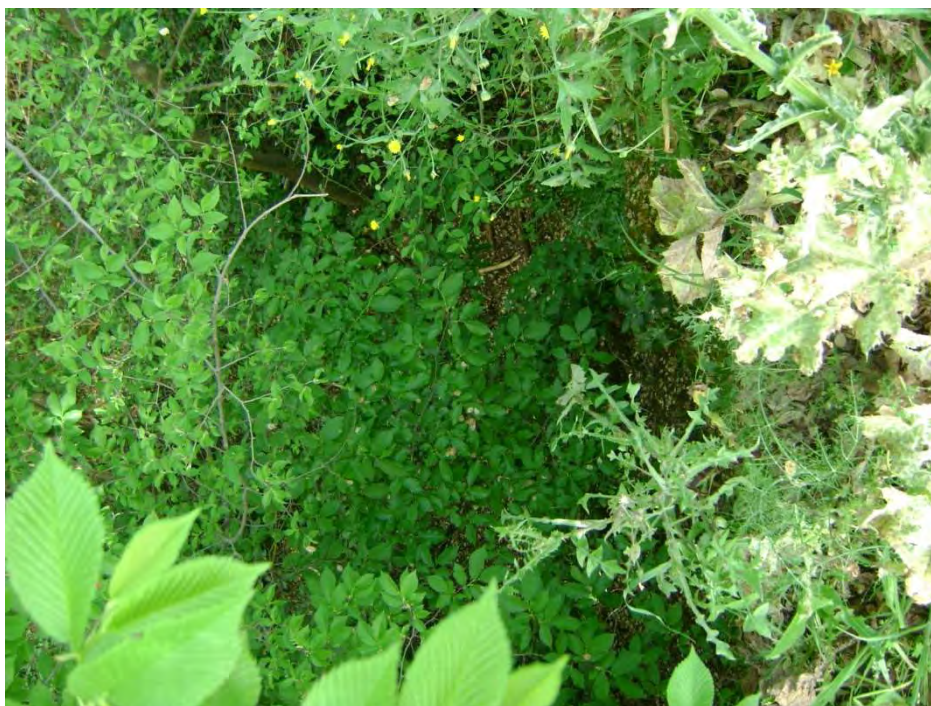
Figura 72. Fotografía del tramo 22 mostrando el fuerte desnivel existente. Fuente: Depaex

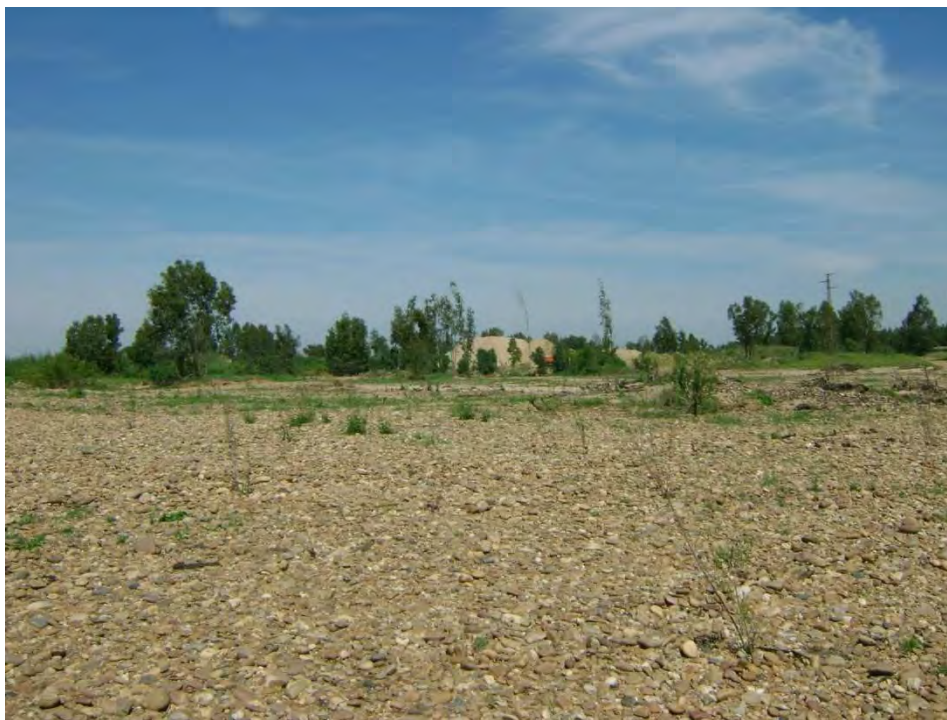
Figura 75. Fotografía del tramo 23 mostrando la gravera existente. Fuente: Depaex

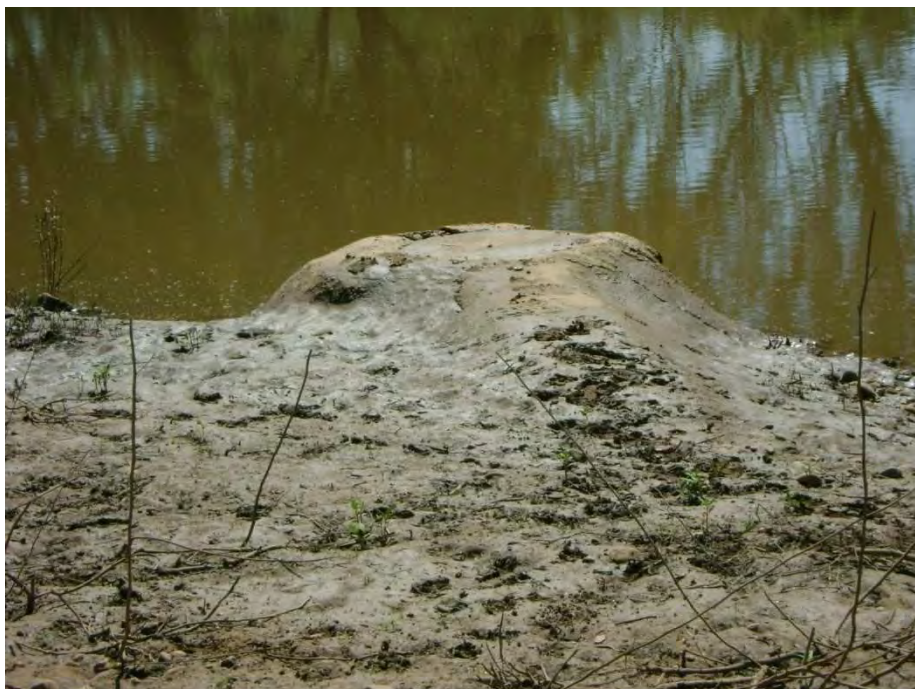
Figura 77. Alcantarilla cubierta de lodo en orilla derecha. Fuente: Depaex

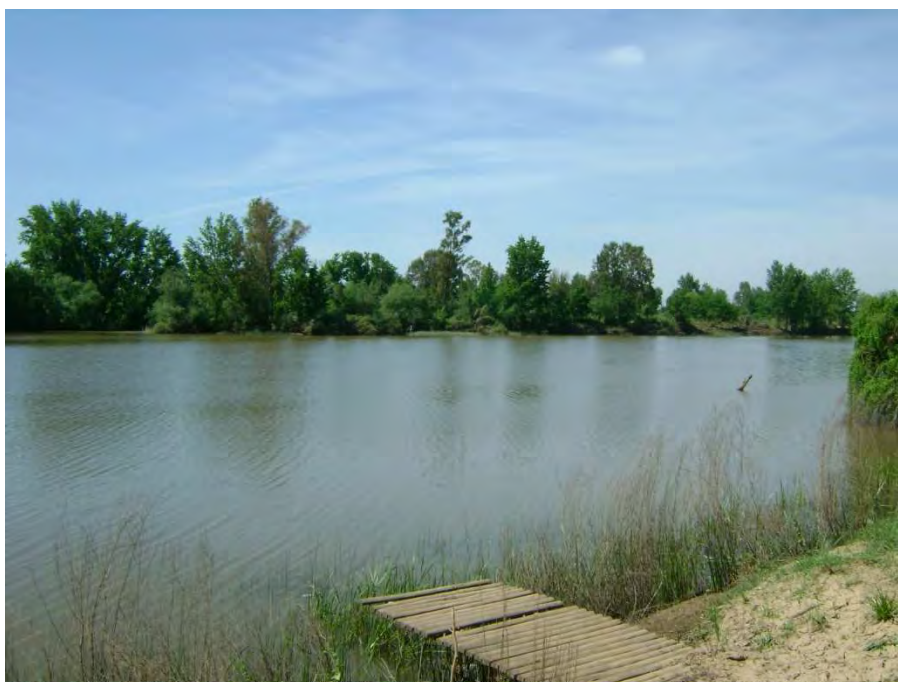
Figura 80. Fotografía del tramo 24 mostrando uno de los pesquiles existentes. Fuente: Depaex

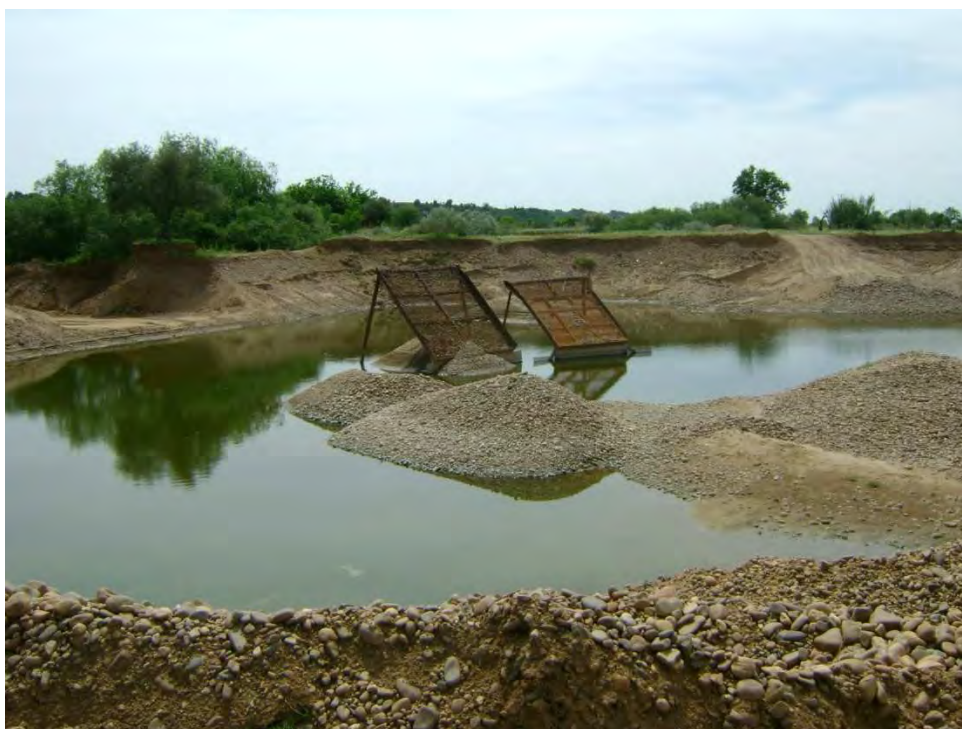
Figura 91. Fotografía de la gravera abandonada, en el tramo 28. Fuente: Depaex

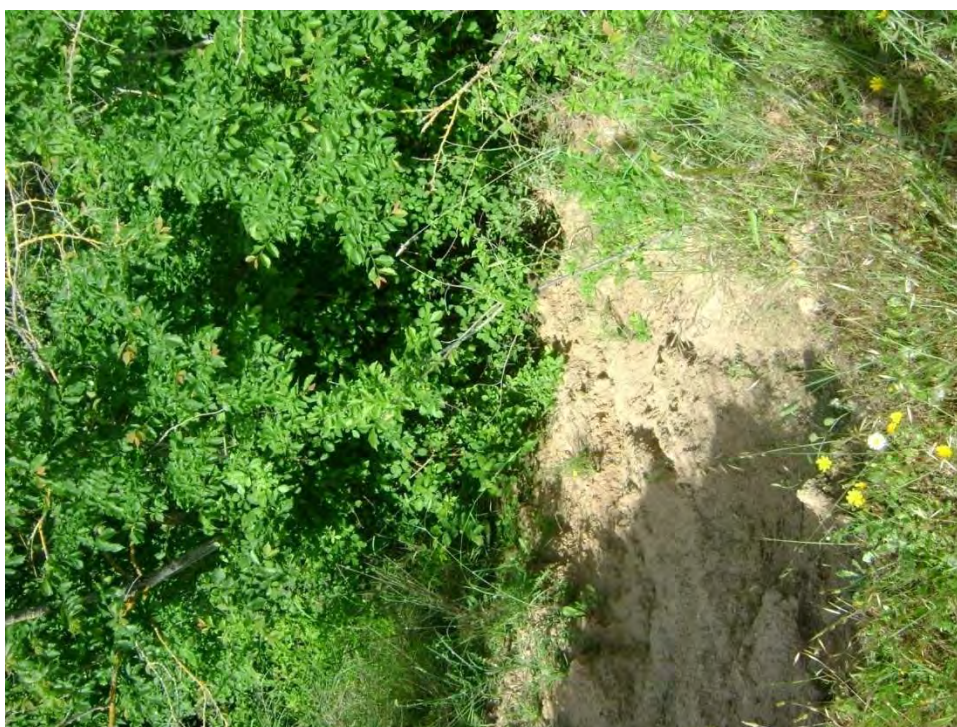
Figura 95. Fotografía del tramo 29 en la que se muestra el fuerte desnivel. Fuente: Depaex

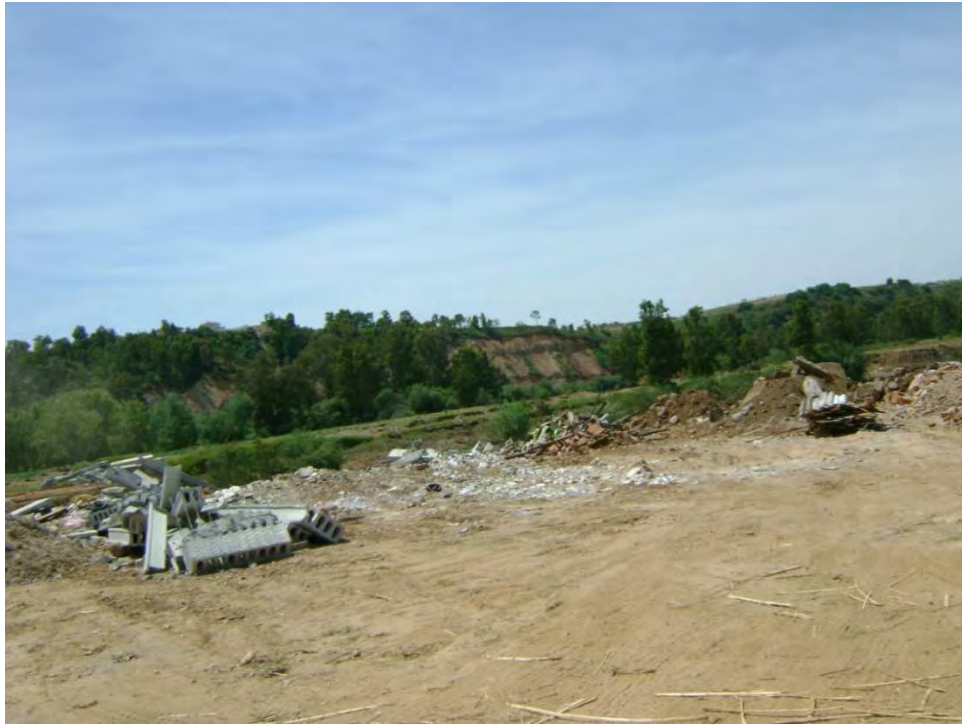
Figura 97. Fotografía del tramo 30 en la que puede verse un vertido de escombros.  
Fuente: Depaex
