**Identificación y caracterización de riberas degradadas.**

**Realización de un estudio de identificación y caracterización de riberas degradadas. Identificación y caracterización de especies exóticas invasoras.**

**PARTE 1: IDENTIFICACIÓN Y  
CARACTERIZACIÓN DE RIBERAS  
DEGRADADAS.**

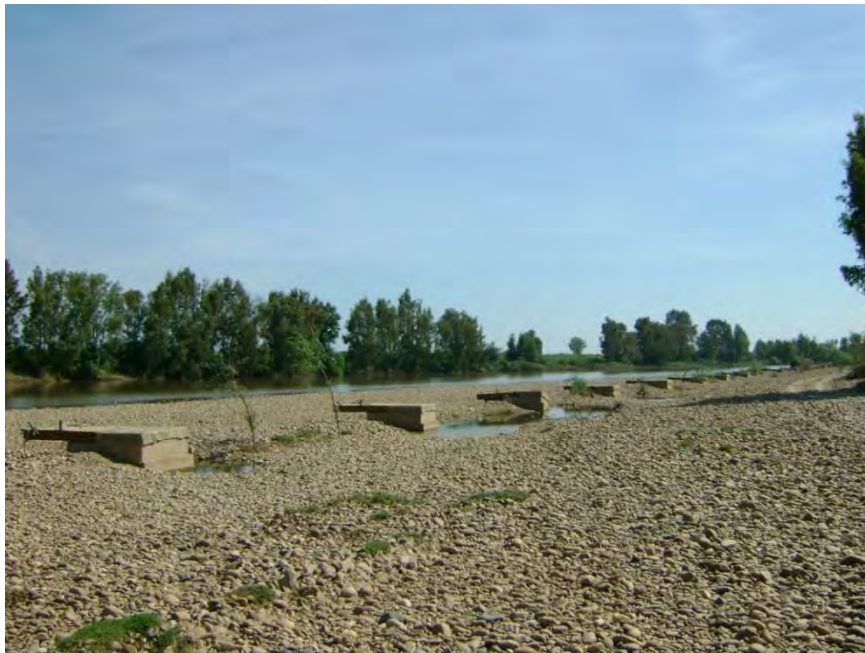
Es de destacar en este tramo la presencia de una serie de pesquiles, muchos de ellos con un claro signo de deterioro, al estar ladeados y/o rotos y, sobretodo, muy fuera del alcance de las aguas.

Figura 14. Fotografía del tramo 3 que muestra los diferentes pesquiles ubicados en la orilla. Fuente: Depaex

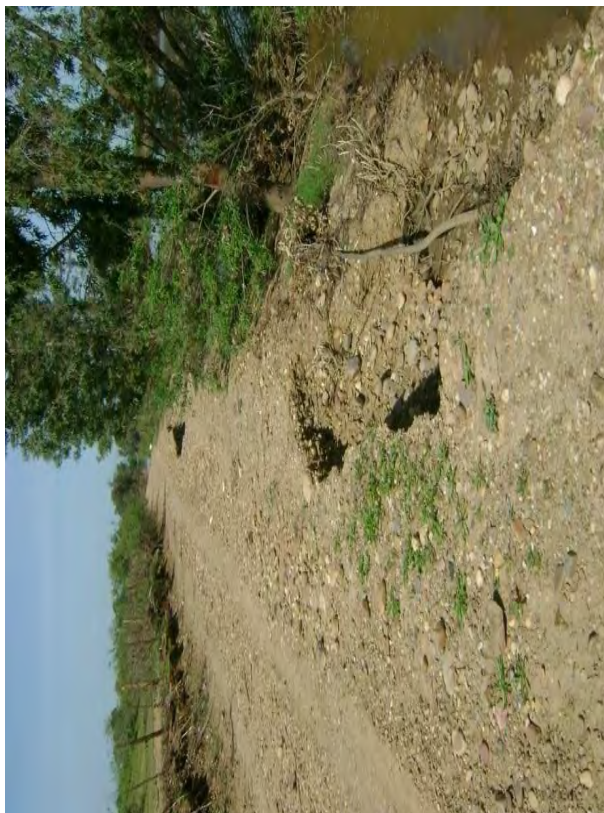
Figura 15. Fotografía del tramo 3 que muestra signos de erosión en la orilla, al haberse llevado el agua parte del camino. Fuente: Depaex

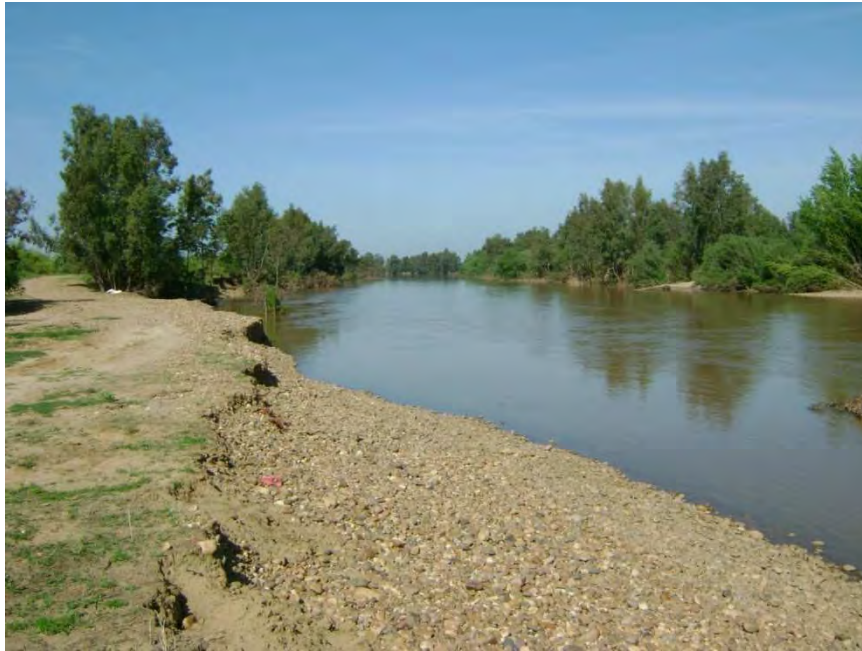
Figura 17. Fotografía del tramo 4 que muestra signos de erosión en la orilla. Fuente: Depaex

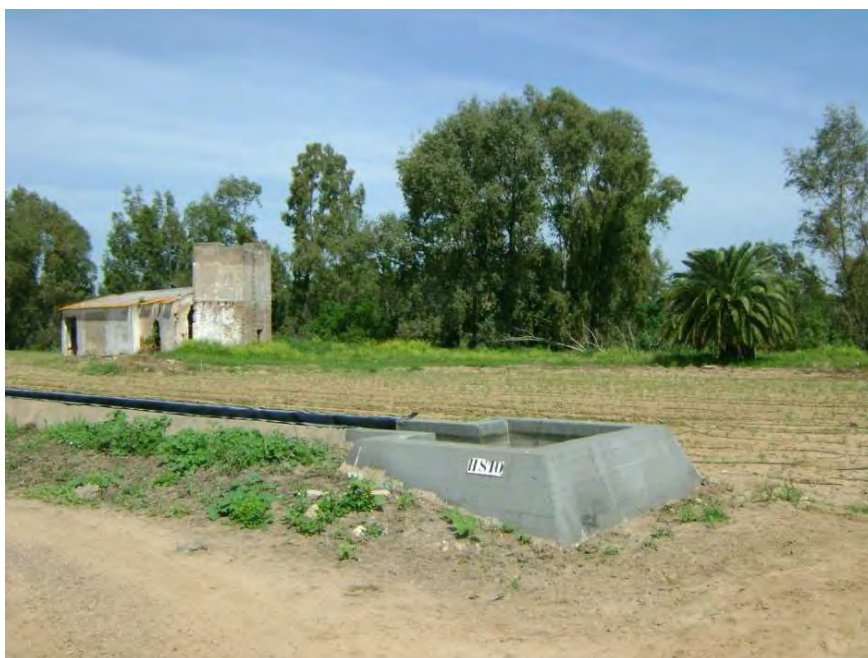
Figura 23. Fotografía del tramo 6 con una caseta al fondo. En un primer plano se puede ver un canal de riego con un reforzamiento plástico en su interior para evitar fugas de agua. Fuente: Depaex

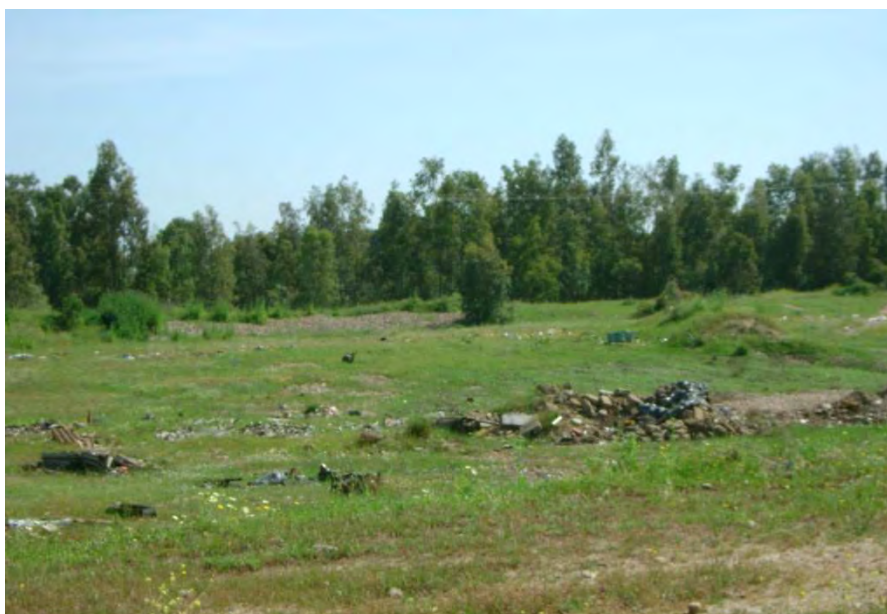
Figura 24. Fotografía del tramo 6 que muestra un pequeño vertido de escombros. Fuente: Depaex

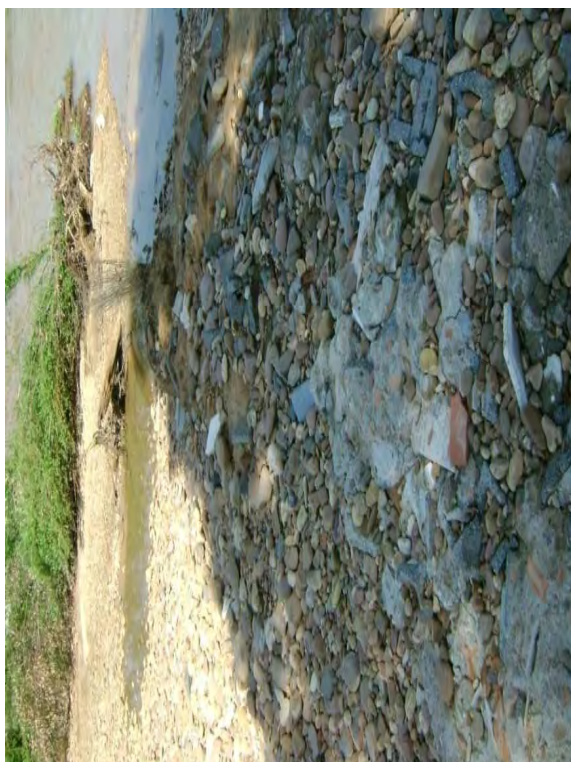
Figura 30. Manchas de cemento y ladrillo, posibles restos del azud. Fuente: Depaex

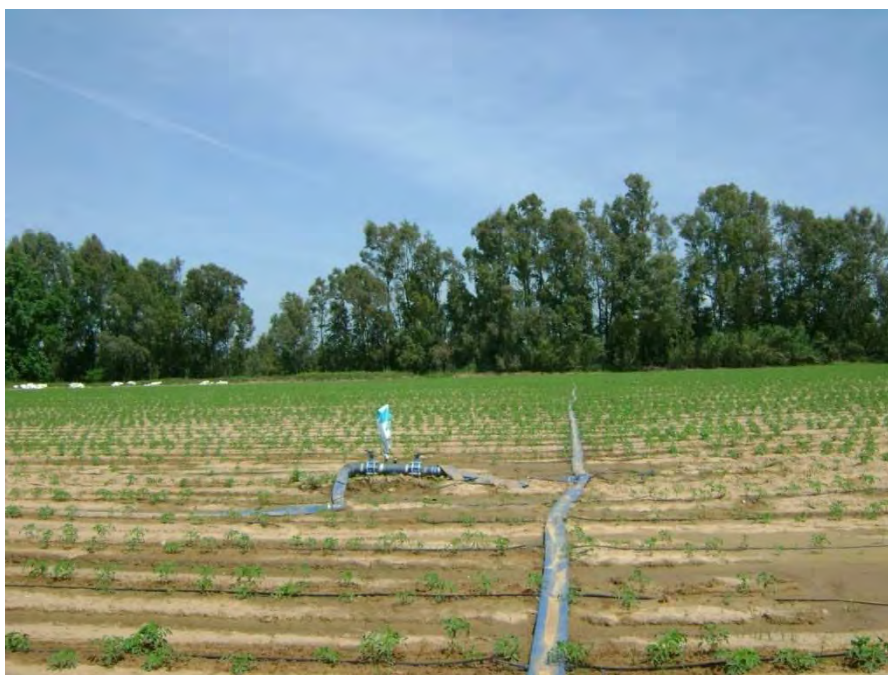
Figura 32. Fotografía del tramo 9 en la que se muestra la amplia zona de cultivo.  
Fuente: Depaex

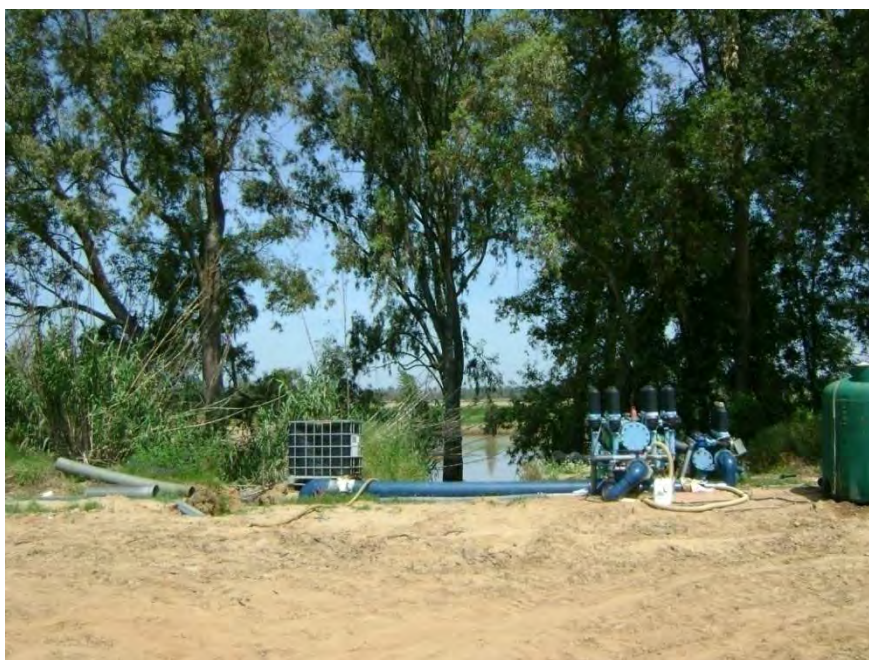
Figura 35. Fotografía del tramo 10, mostrándonos el motor de extracción de agua.  
Fuente: Depaex

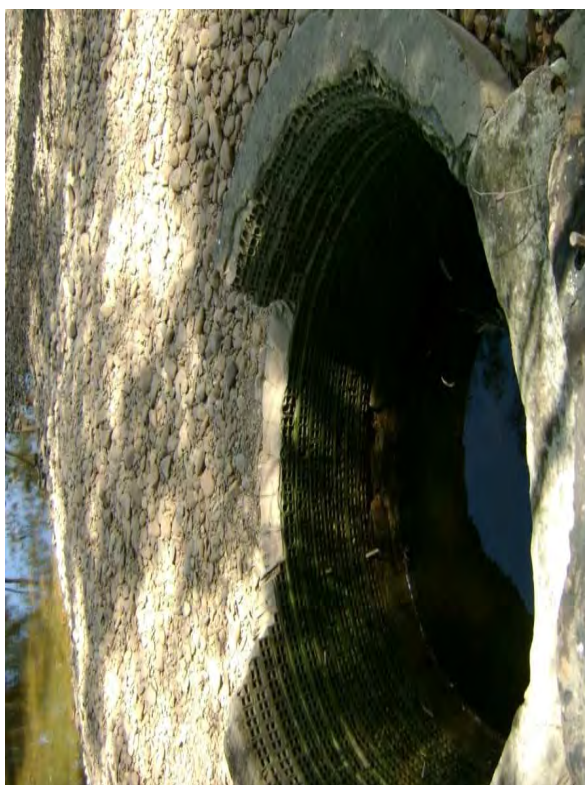
Figura 42. Fotografía del tramo 12, con un primer plano del pozo construido cerca de la orilla. Fuente: Depaex

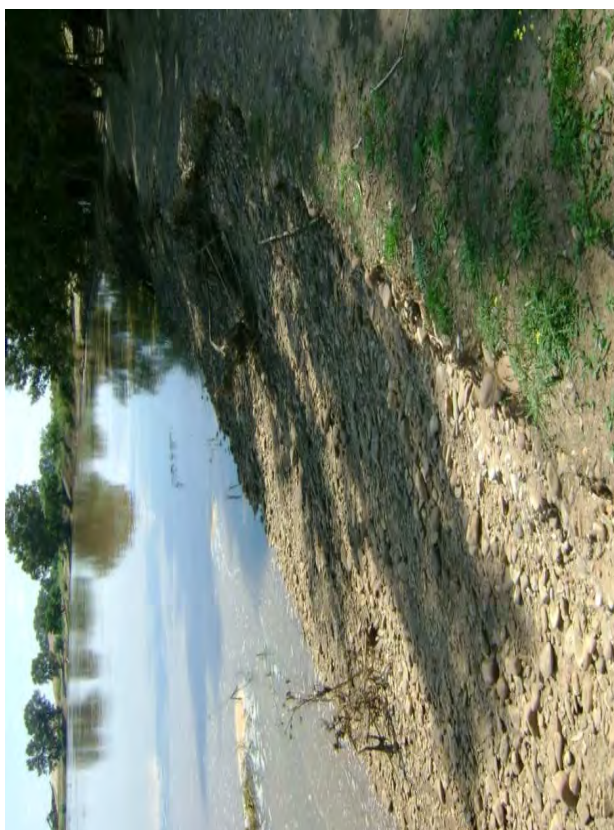
Figura 44. Fotografía del tramo 13, con un primer plano de las orillas, en las que se puede ver signos de erosión. Fuente: Depaex

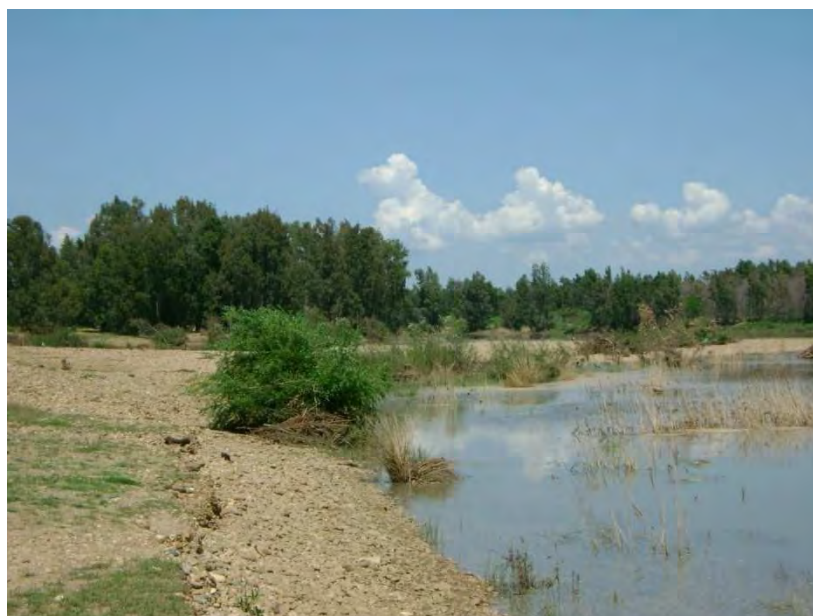
Figura 45. Fotografía del tramo 13, con un primer plano de las orillas, en las que se puede ver signos de erosión. Fuente: Depaex

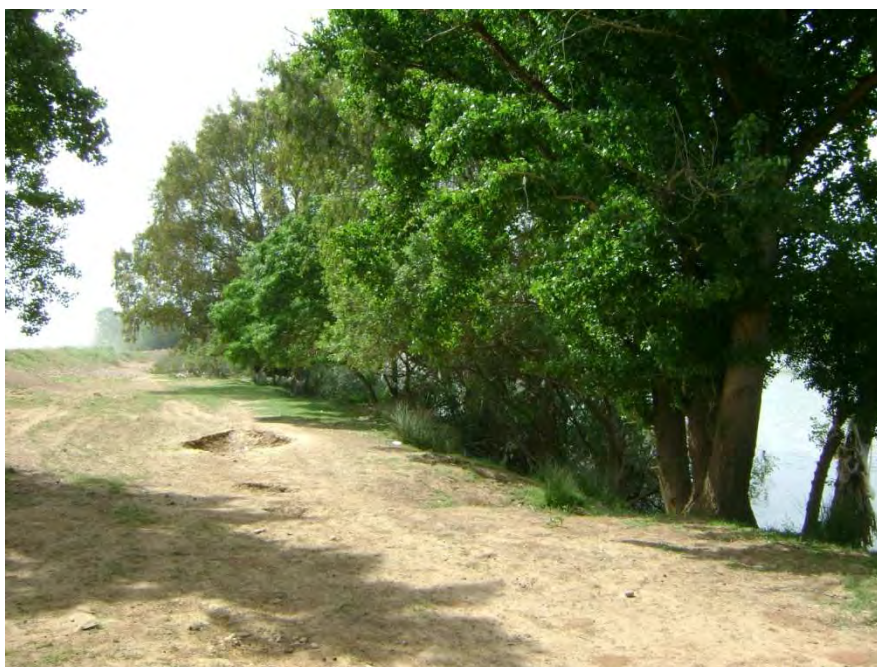
Figura 85. Fotografía del tramo 26 en el que se pone de manifiesto el desnivel existente entre ribera y campos adyacentes. Fuente: Depaex

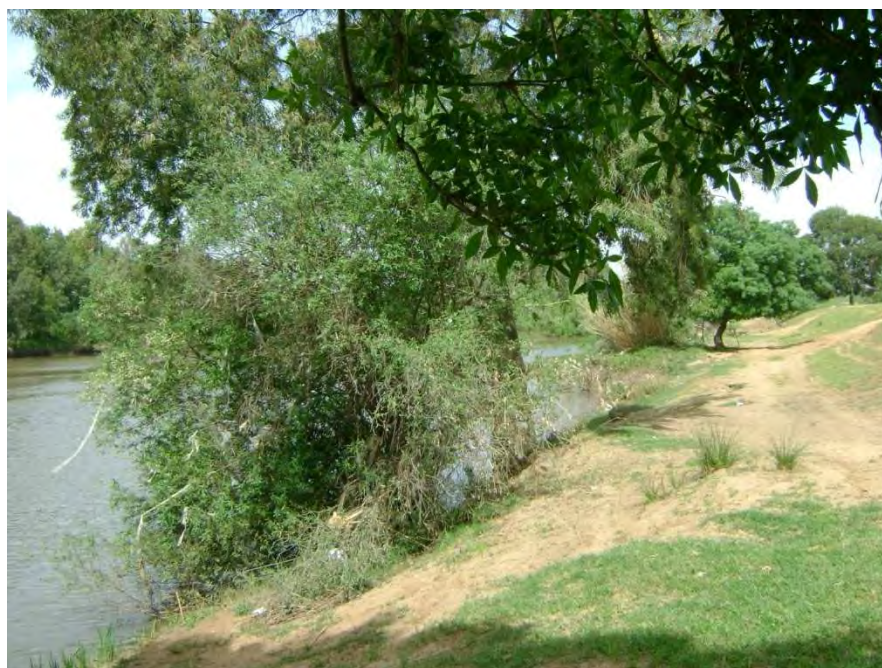
Figura 86. Fotografía del tramo 26 en el que se pone de manifiesto el desnivel existente entre ribera y campos adyacentes. Fuente: Depaex

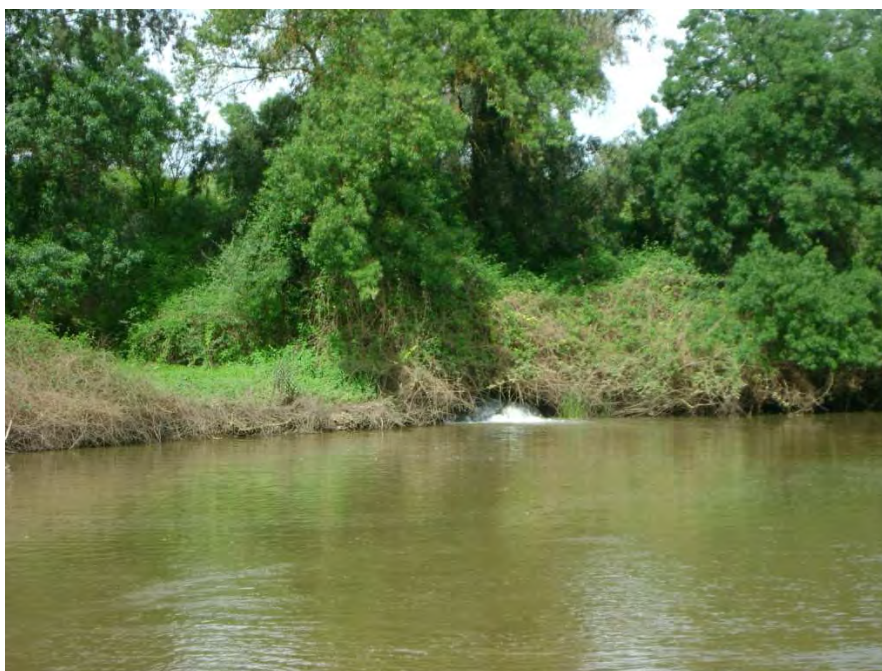
Figura 89. Fotografía del tramo 27 en el que se muestra el vertido al río. Fuente: Depaex

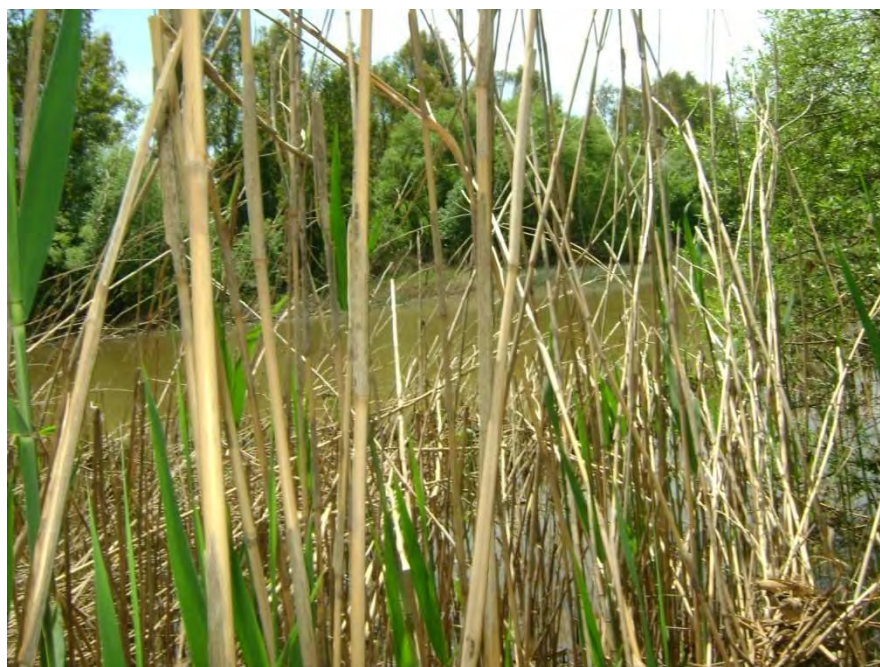
Figura 101. Fotografía del tramo 31 en la que puede verse la enorme cantidad de eneas existentes. Fuente: Depaex

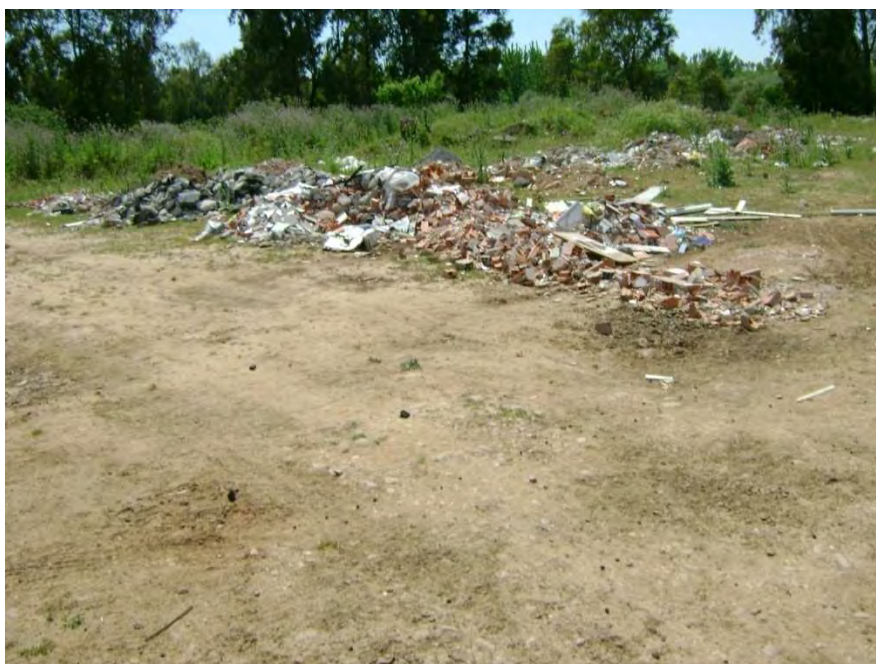
Figura 104. Fotografía del tramo 32 en la que puede verse un vertido de escombros.  
Fuente: Depaex
