**Identificación y caracterización de riberas degradadas.**

**Realización de un estudio de identificación y caracterización de riberas degradadas. Identificación y caracterización de especies exóticas invasoras.**

**PARTE 1: IDENTIFICACIÓN Y  
CARACTERIZACIÓN DE RIBERAS  
DEGRADADAS.**

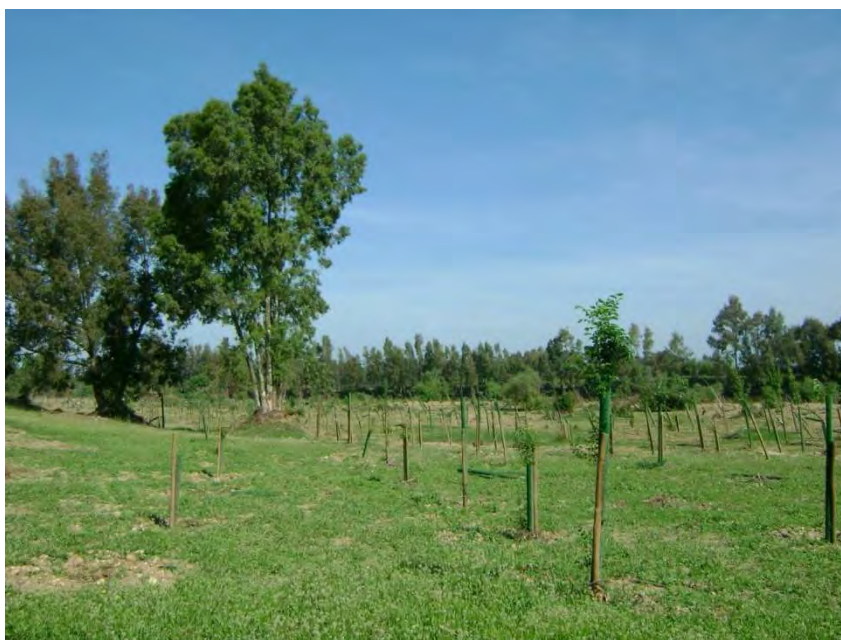
Figura 20. Fotografía del tramo 5 donde se observan los tocones de repoblación con chopo y olmo. Fuente: Depaex

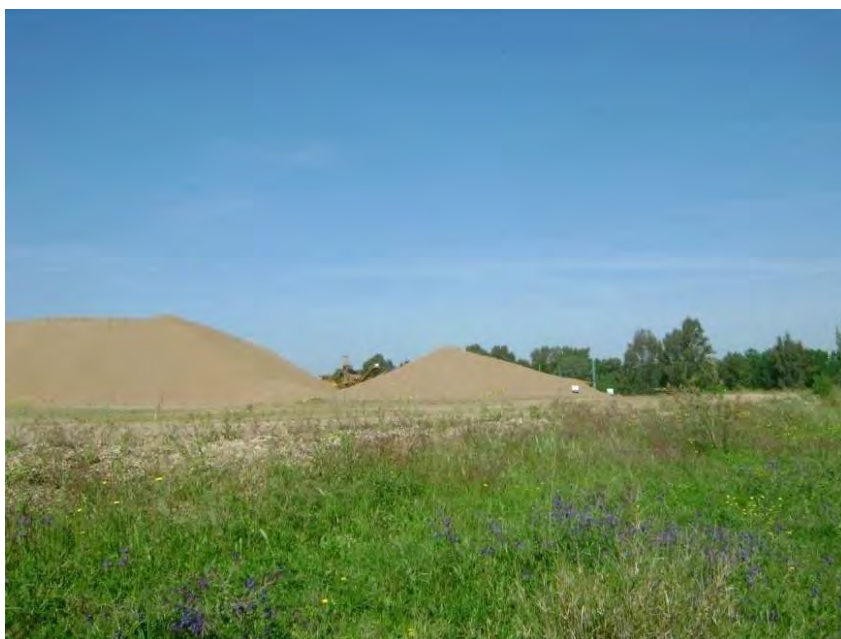
Figura 21. Fotografía del tramo 5 con una gravera en funcionamiento. Fuente: Depaex

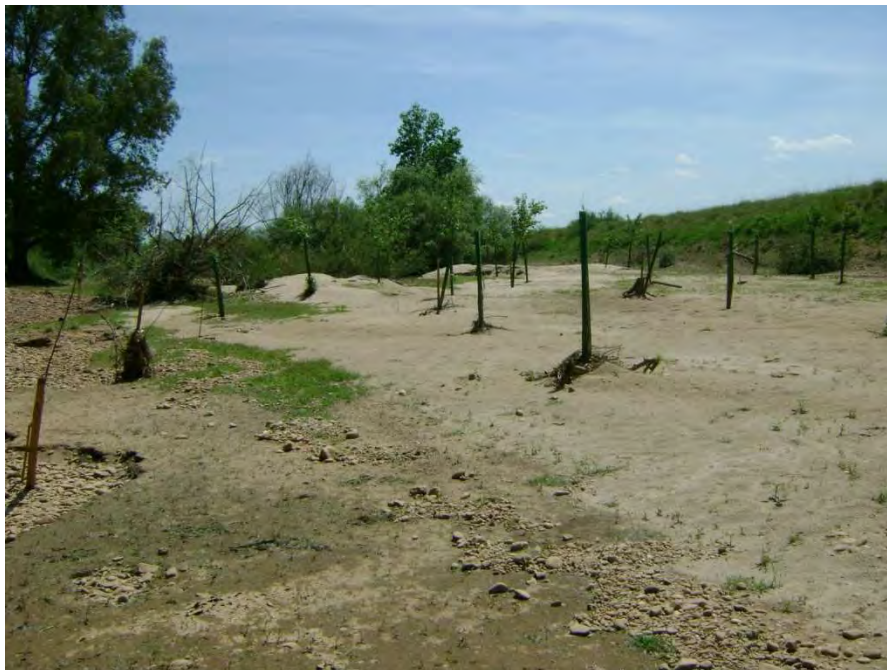
Figura 39. Repoblaciones sobre los bancos de arena. Fuente: Depaex

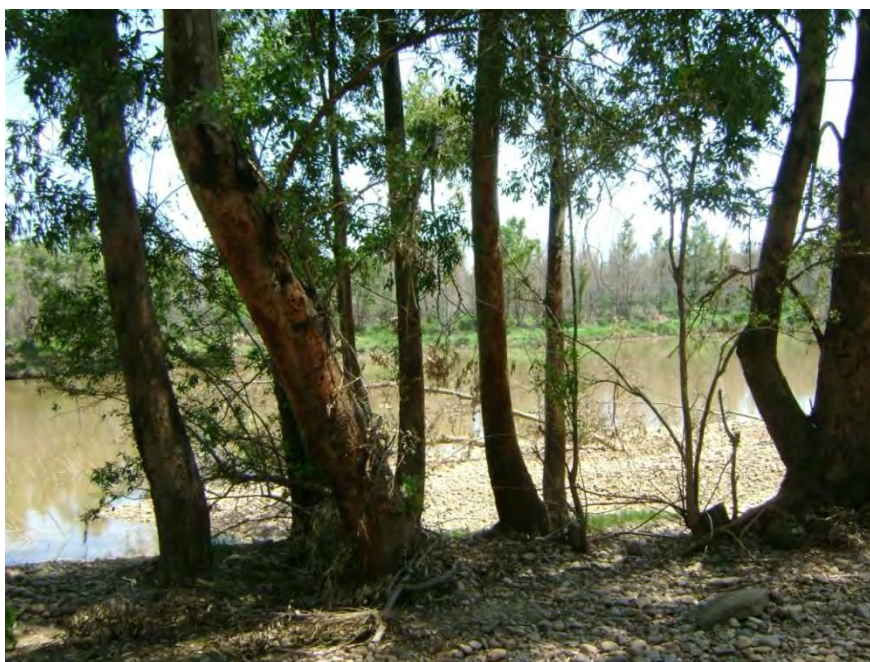
Figura 41. Fotografía del tramo 12, con un primer plano de los eucaliptos. Fuente: Depaex

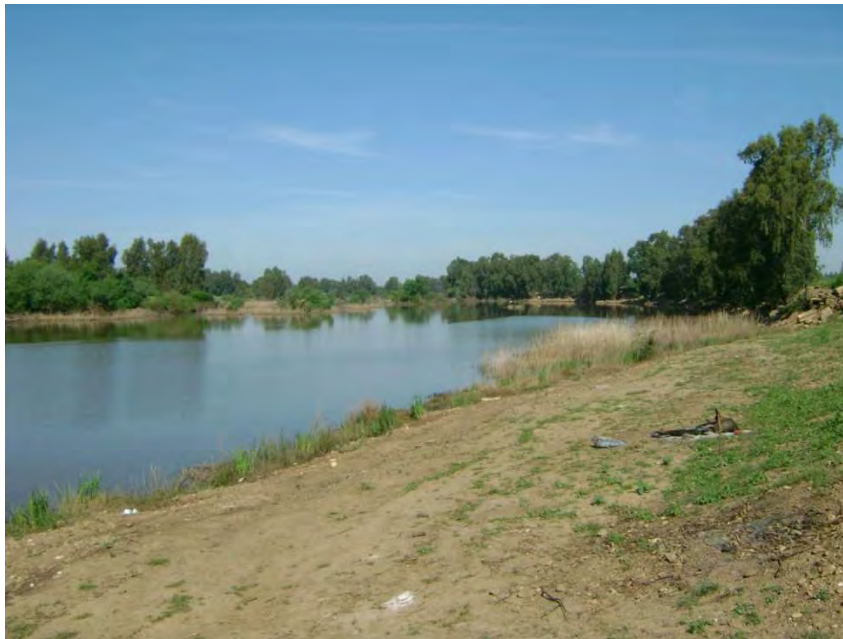
Figura 59. Fotografía del tramo 18 mostrándonos la orilla derecha, completamente desnuda. Fuente: Depaex

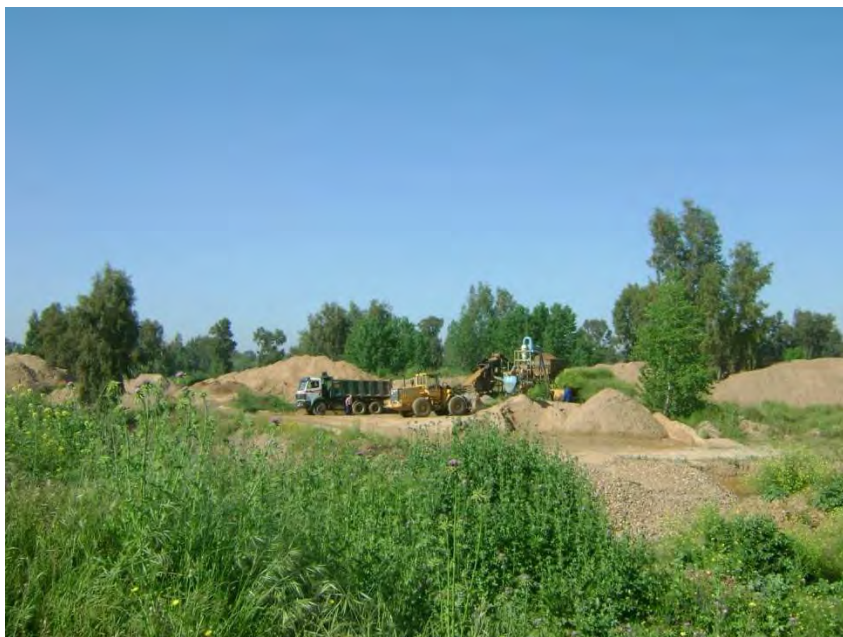
Figura 60. Fotografía del tramo 18 con la gravera al fondo. Fuente: Depaex
